Datum  
2026-02-19  
Projekt ID  
5061005806  
Version  
1.1

Kund  
Holmen Skog Mitt AB

## Samrådsunderlag Avgränsningssamråd

Utrivning av regleringsdammar vid Norasjön och Långvinds bruk

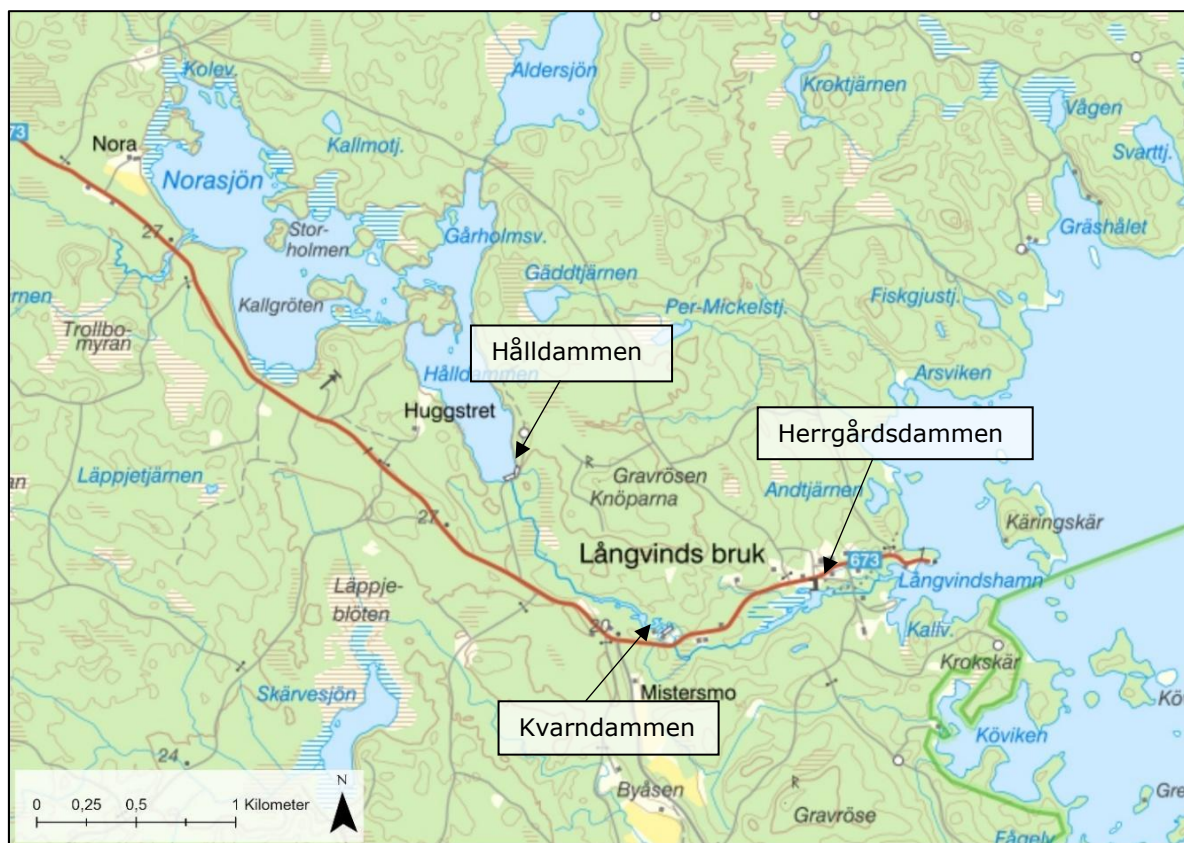
Figur 2.1. De olika dammarna kring Norasjön och Långvinds bruk © Lantmäteriet.

I Långvindsån/Åtjärnsbäcken (nedan kallad Långvindsån) återfinns tre olika dammar i anslutning till Norasjön och Långvinds bruk (Figur 2.1). Dammarna har idag ingen funktion annat än att uppehålla en viss vattenyta.

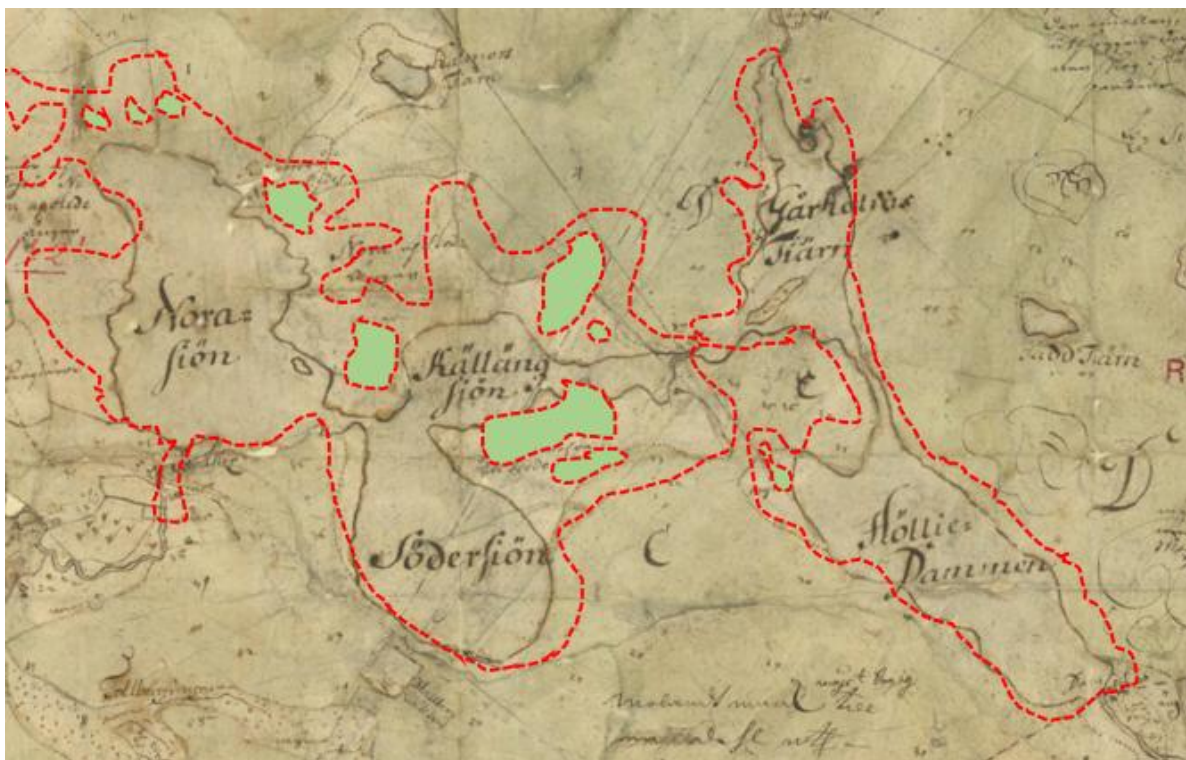
Figur 2.2. Röd streckad linje anger nuvarande strandlinje att jämföra med tidigare strandlinje från underliggande karta från 1732. Gröna områden är öar (mod. efter Lantmäteriet, 2019).

Dammarna är anlagda någon gång i slutet av 1600-talet. De är konstruerade som fyllnadsdammarna med ett eller två utskov, och reglering sker manuellt med hjälp av sättluckor. Dammarna har påbyggts och förbättrats genom åren, utifrån de behov som bruksverksamheten haft nytta av, och nivåerna uppströms dammarna har förändrats i takt med olika åtgärder (Figur 2.2).

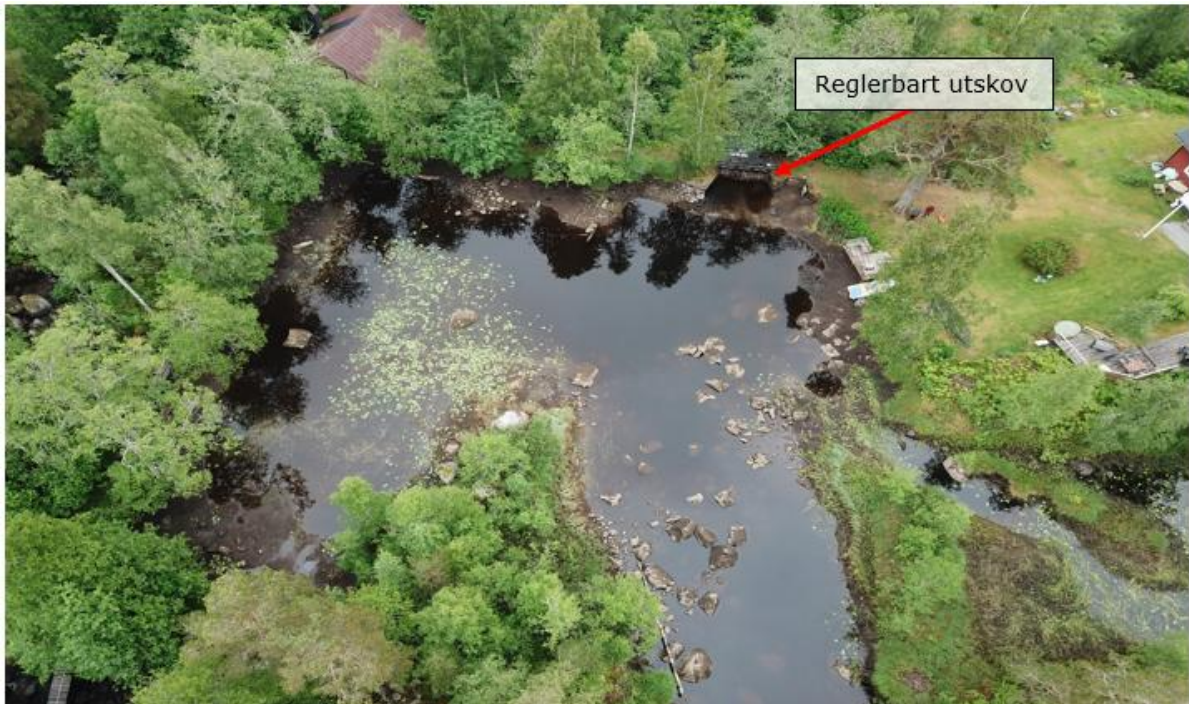
Figur 2.4. Kvarndammen sedd nedströms i avsänkt läge via att utskovet öppnats helt sommaren 2020.

Kvarndammen gjordes en avsänkning sommaren 2020 för att bedöma och analysera bottenförhållanden och för att få en tydligare uppfattning av dels hur åtgärden bör genomföras, dels vilka miljörelaterade förändringar som kan förväntas (Figur 2.4).

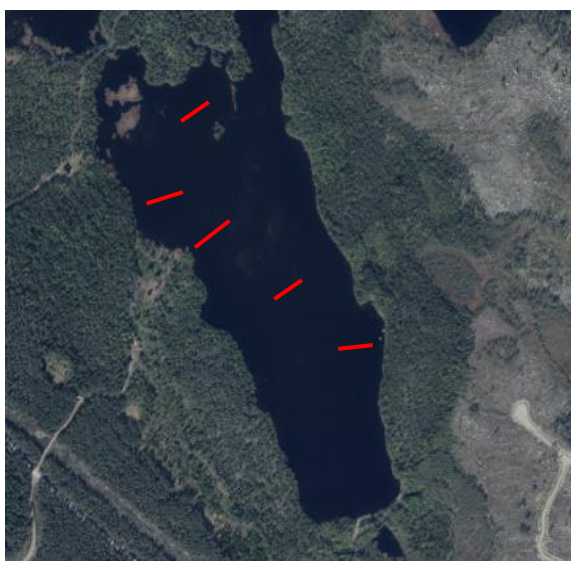
Figur 3.5. Ungefärlig placering av provfiskenet i Hålldammen

2025 utfördes inventeringsprovfiske i Hålldammen med översiktsnät av Nordentyp. Nätens placering framgår av Figur 3.5. Näten låg utplacerade under en natt.

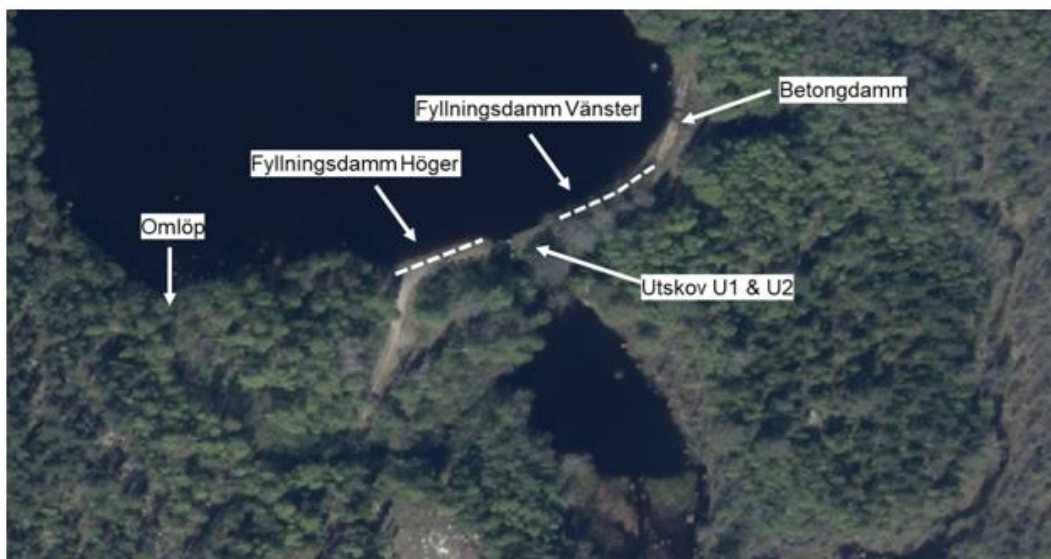
Figur 6.1. Översikt över Hålldammen och de olika anläggningsdelarna. © Lantmäteriet.

Vid Hålldammen planeras dämmande delar att plockas bort. Dels de båda utskovens konstruktionsdelar, dels gjutningen i betong vid dammens vänstra sida (Figur 6.1). Åns huvudsakliga utlopp kommer utgöras av en fåra vid utskoven som ungefärligt motsvarar de båda utskovens bredd.

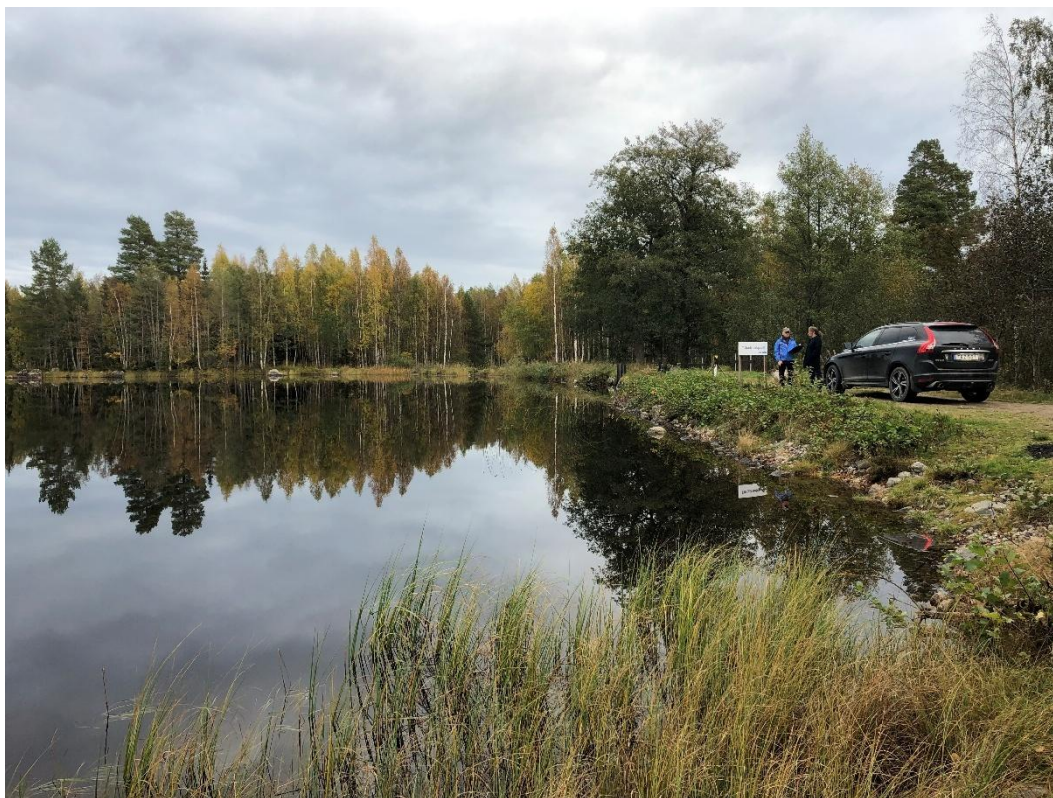
Figur 6.3. Foto på Hålldammen.

Slänter intill den nya åfåran kommer bli konformade och erosionsskyddade. Figur 6.2 redovisar en exempelbild på utrivning av ett utskov med slänter (nya åfåran kommer ha dubbla bredden då det ska motsvara de båda utskoven). Naturlig marknivå intill dammarna bedöms utifrån mätningar ligga mellan ca +23m och +24m (Figur 6.3).

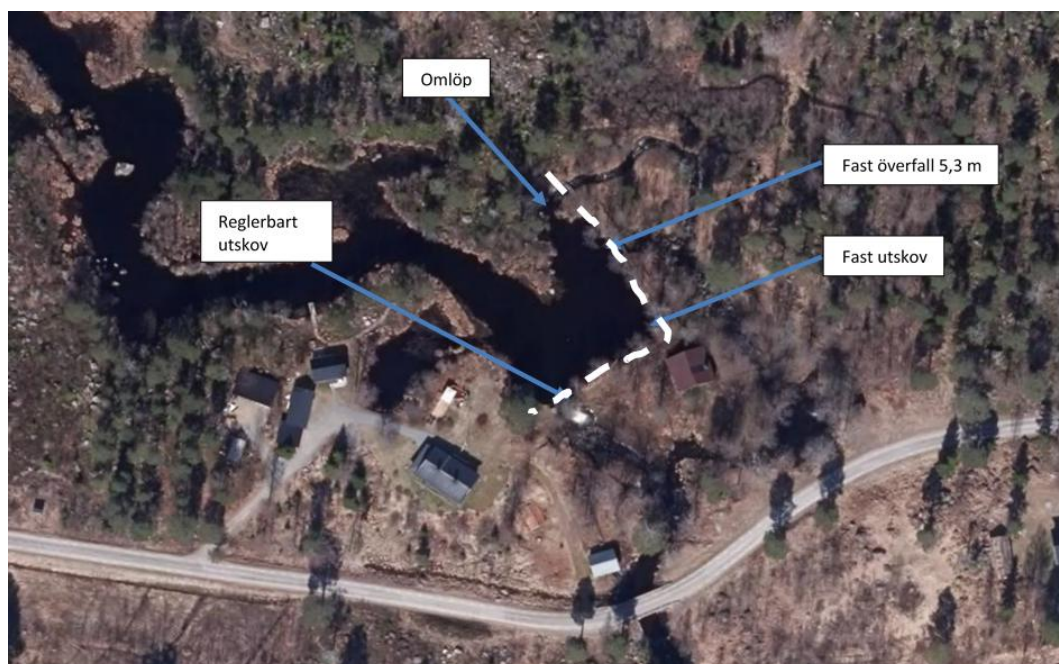
Figur 6.5. Översikt över Kvarndammen och de olika anläggningsdelarna. © Lantmäteriet.

I Kvarndammens dammvall finns tre olika utskov varav ett är igensatt, ett består av en fast gjuten överfallströskel och i det tredje sker själva regleringen med träsättar (Figur 6.5). Kvarndammen har den högsta fallhöjden av de tre dammarna och den uppgår till nästan fyra meter vid utskovet med sättar. Dammvallen är bevuxen med många stora träs, vilkas rotsystem underminerar dammvallen och påverkar stabiliteten (Figur 6.6).

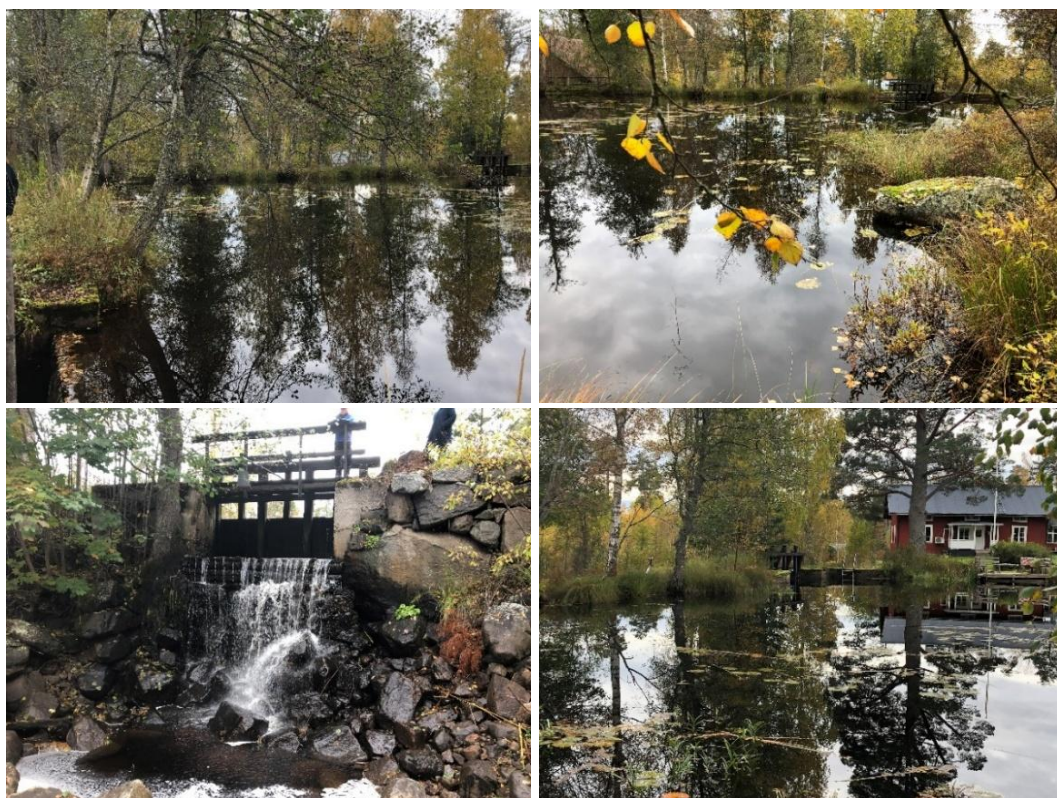
Figur 6.6. Överblick över större träd som växer på Kvarndammens dammvall.

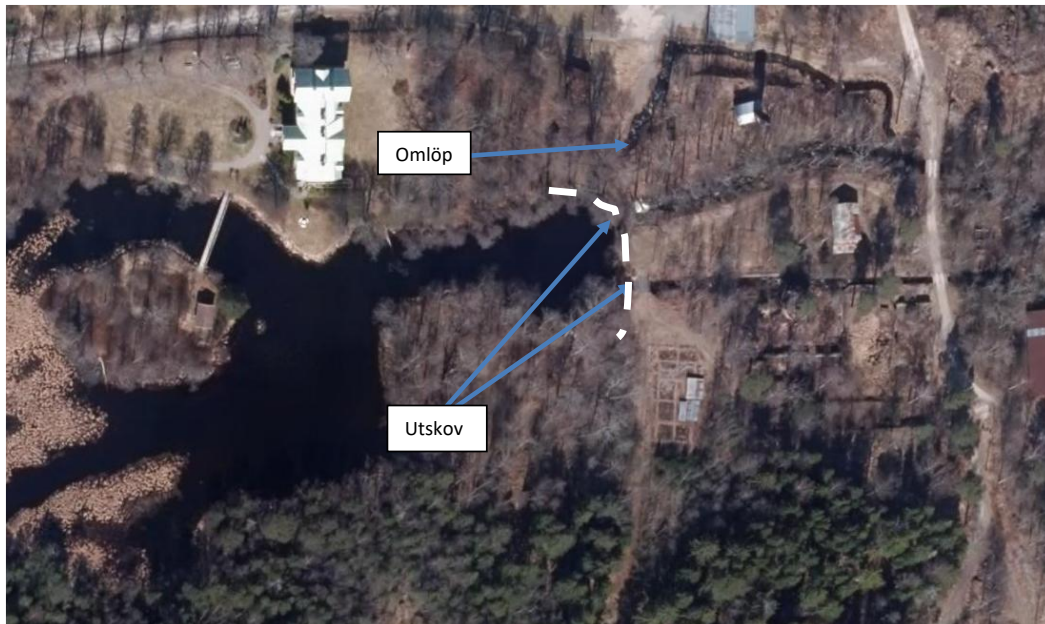
Figur 6.7. Översikt över Herrgårdsdammen och de olika anläggningsdelarna. © Lantmäteriet.

Vid Herrgårdsdammen planeras dämmande delar att plockas bort (Figur 6.7). Det vänstra är beläget i den ursprungliga fåran, där planeras sättar och skibord att tas bort.
